Afrapportering

Vedr.: **Mogenstrup Grusgrav**
Lokalitet: **Galløvej 8**
Område: **4340 Tølløse**
Sagsnr.

**Harpet grus 0/8-mm, rørgrus
BG DS/EN 13285 BL.I**

Rapport nr. **37**
Udtaget: **07.05.2020**

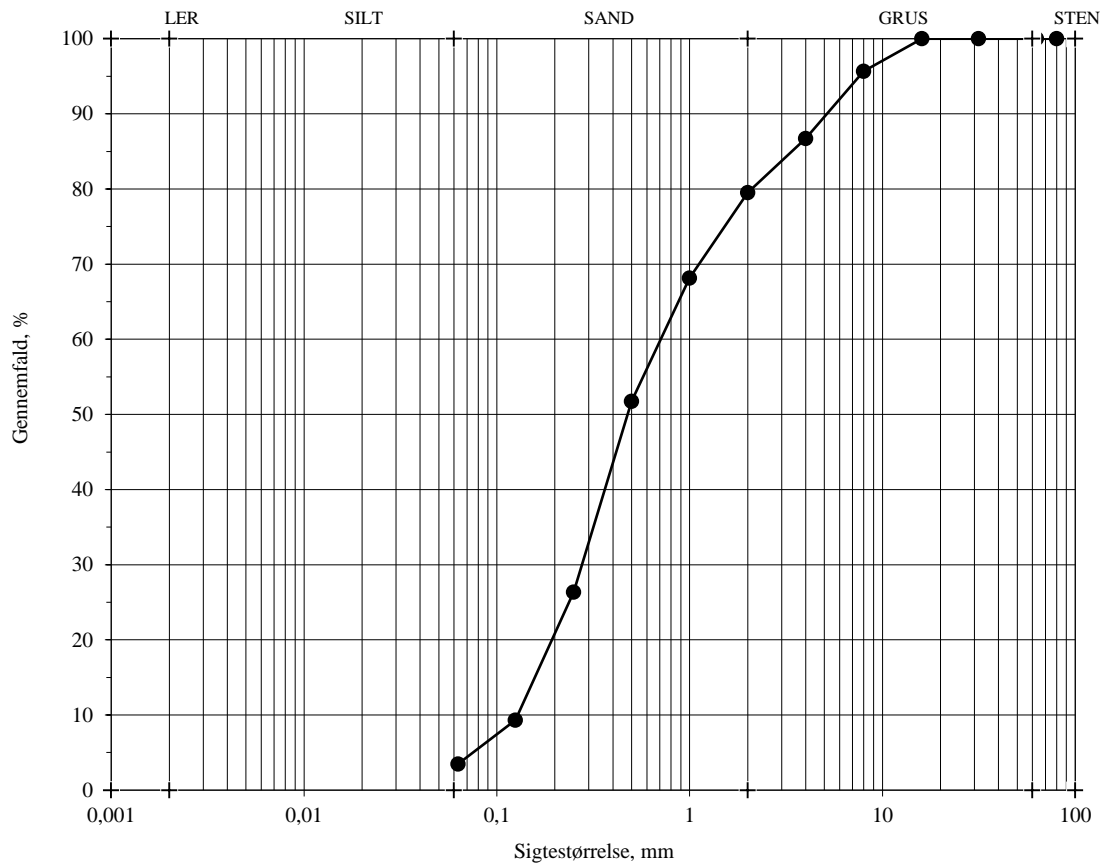
Sigteanalyse

Gennemfald sigte mm	%
80	100,0
63	100,0
31,5	100,0
16	100,0
8	95,7
4	86,7
2	79,5
1	68,1
0,5	51,7
0,25	26,4
0,125	9,3
0,063	3,5

%
Frasigtet >80 mm	0,0
Frasigtet > 16 mm	0,0
Gennemfald 0,063 mm	3,5

%
Uensformighedstal, U-tal	5,8
Sandækvivalent, SE-værdi	#VÆRDI!
Kalkindhold
