Afrapportering

Afrettergrus

Rapport nr. **113**
Udtaget: **02.06.2023**

Sigteanalyse

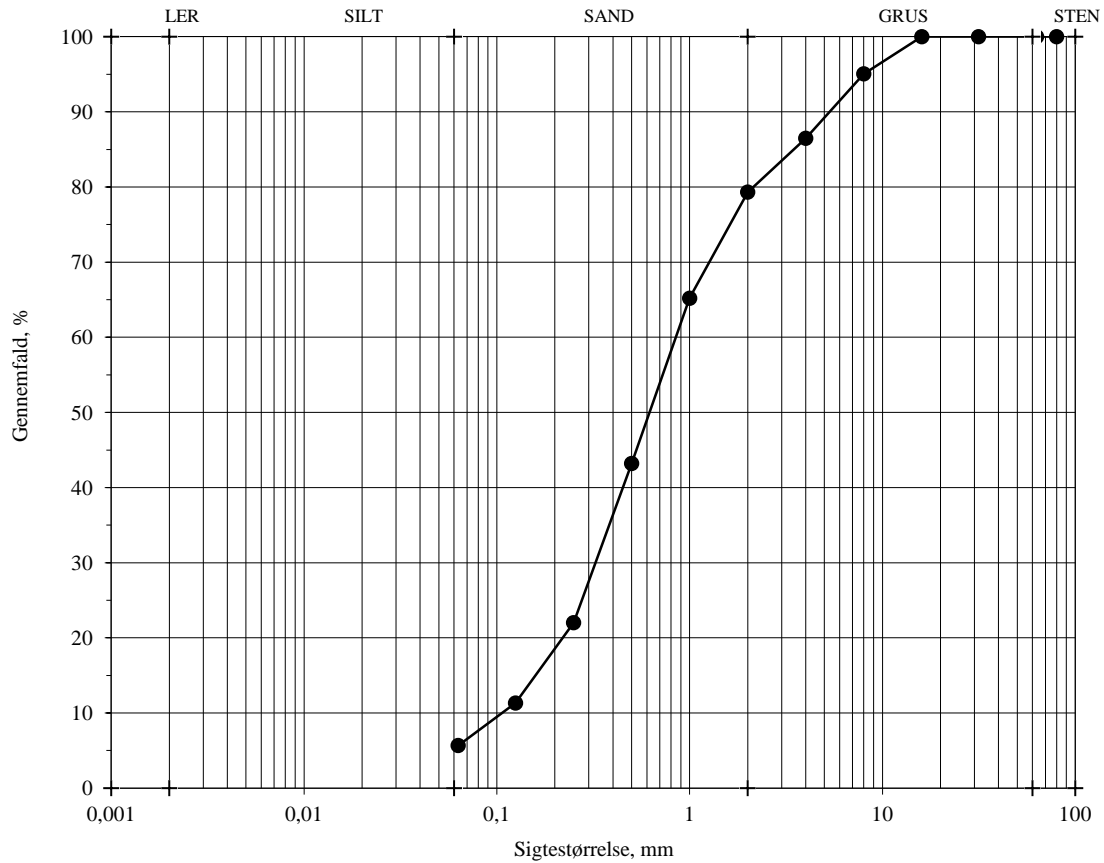
Gennemfald sigte mm	%
80	100,0
63	100,0
31,5	100,0
16	100,0
8	95,1
4	86,5
2	79,3
1	65,2
0,5	43,2
0,25	22,0
0,125	11,3
0,063	5,7

%
Frasigtet >80 mm	0,0
Frasigtet > 16 mm	0,0
Gennemfald 0,063 mm	5,7

%
Uensformighedstal, U-tal	8,0
Kalkindhold
