## Afrapportering

Vedr.: **Mogenstrup Grusgrav**  
Lokalitet: **Galløvej 8**  
Område: **4340 Tølløse**  
Sagsnr.

**Afrettergrus**

Rapport nr. **143**  
Udtaget: **05.06.2024**

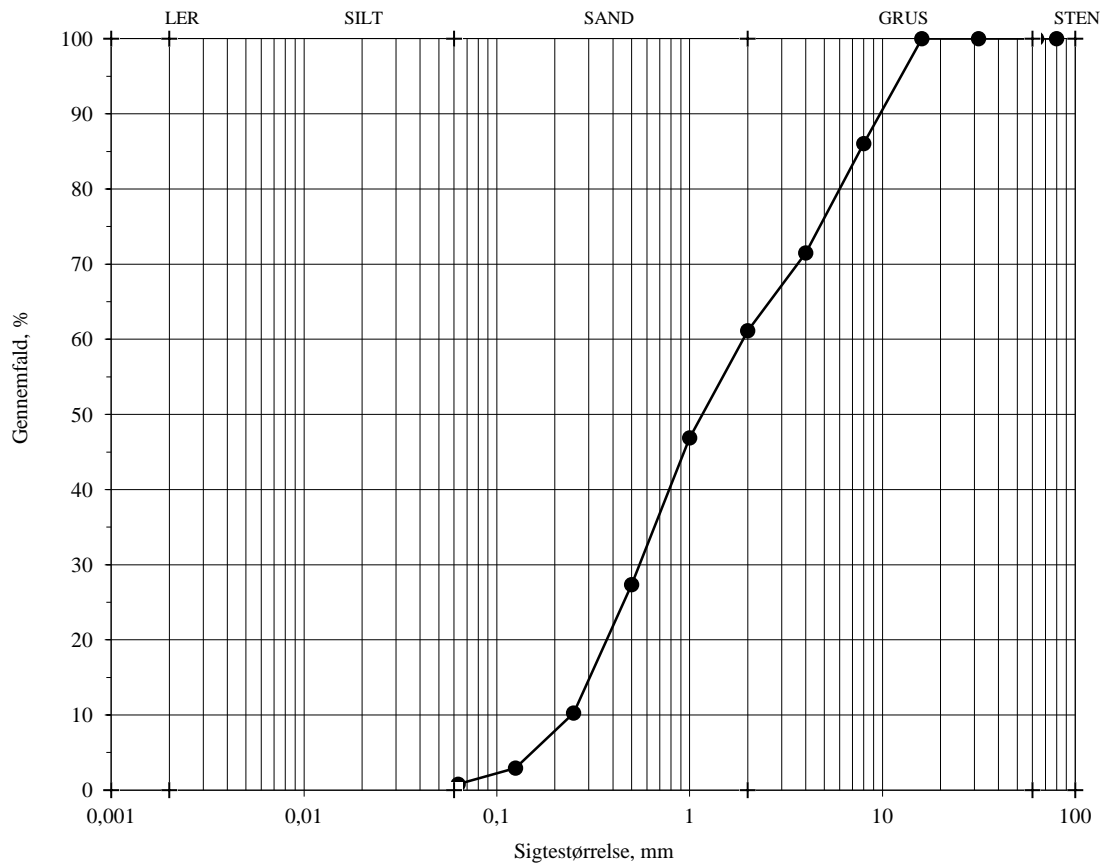
DS/EN 933-1

Sigteanalyse

Gennemfald sigte mm	%
80	100,0
63	100,0
31,5	100,0
16	100,0
8	86,0
4	71,5
2	61,1
1	46,9
0,5	27,3
0,25	10,3
0,125	2,9
0,063	0,8

%
Frasigtet >80 mm	0,0
Frasigtet > 16 mm	0,0
Gennemfald 0,063 mm	0,8

%
Uensformighedstal, U-tal	7,8
Kalkindhold
