Afrapportering

Rekvirent: **Mogenstrup Grusgrav &
Genbrugsindustri A/S
Galløvej 8, 4340 Tølløse**

Vedr.: **Mogenstrup Grusgrav**
Lokalitet: **Galløvej 8**
Område: **4340 Tølløse**
Sagsnr.

Harpet sandfyld 0/20-mm

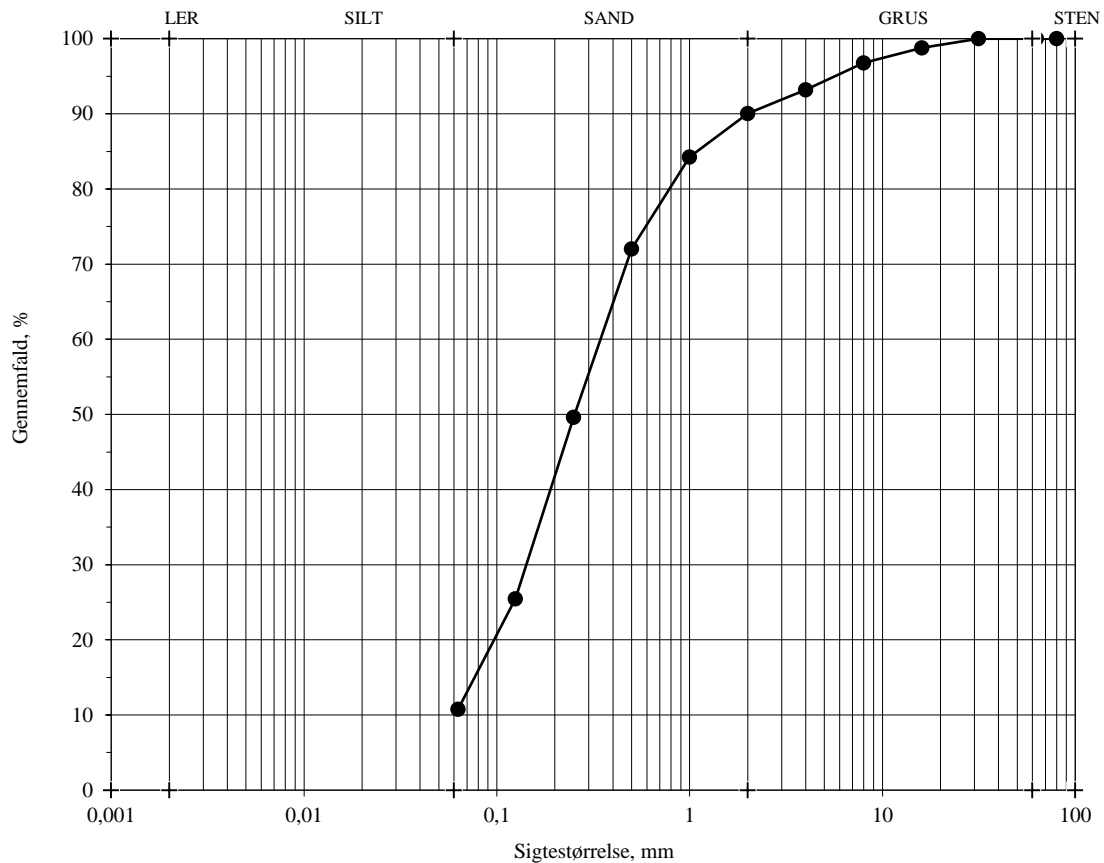
Gennemfald sigte mm	%
80	100,0
63	100,0
31,5	100,0
16	98,8
8	96,8
4	93,2
2	90,1
1	84,2
0,5	72,0
0,25	49,6
0,125	25,5
0,063	10,8

%
Frasigtet >80 mm	0,0
Frasigtet > 16 mm	1,2
Gennemfald 0,063 mm	10,8
