Afrapportering

Vedr.: **Mogenstrup Grusgrav**
Lokalitet: **Galløvej 8**
Område: **4340 Tølløse**
Sagsnr.

Harpet sand 0/8-mm, røgrus

Rapport nr. **112**
Udtaget: **02.06.2023**

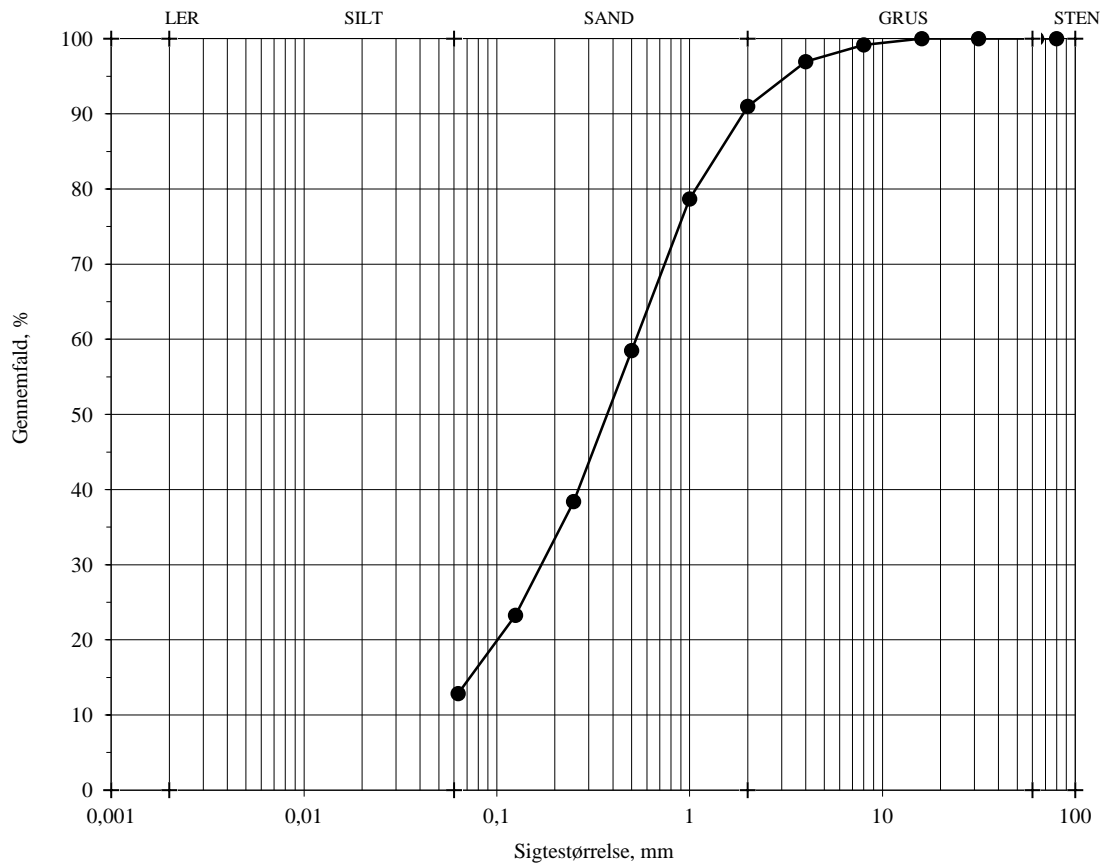
Gennemfald sigte mm	%
80	100,0
63	100,0
31,5	100,0
16	100,0
8	99,2
4	96,9
2	91,0
1	78,7
0,5	58,5
0,25	38,4
0,125	23,3
0,063	12,8

%
Frasigtet >80 mm	0,0
Frasigtet > 16 mm	0,0
Gennemfald 0,063 mm	12,8
